LGV SEA TOURS-BORDEAUX

# **Suivi des travaux de restauration de la « frayère à Brochets » « Bouchère amont » - CODDDT-E0784**

Année du SUIVI – 2024-

SITE DE LA BOUCHERE (amont)

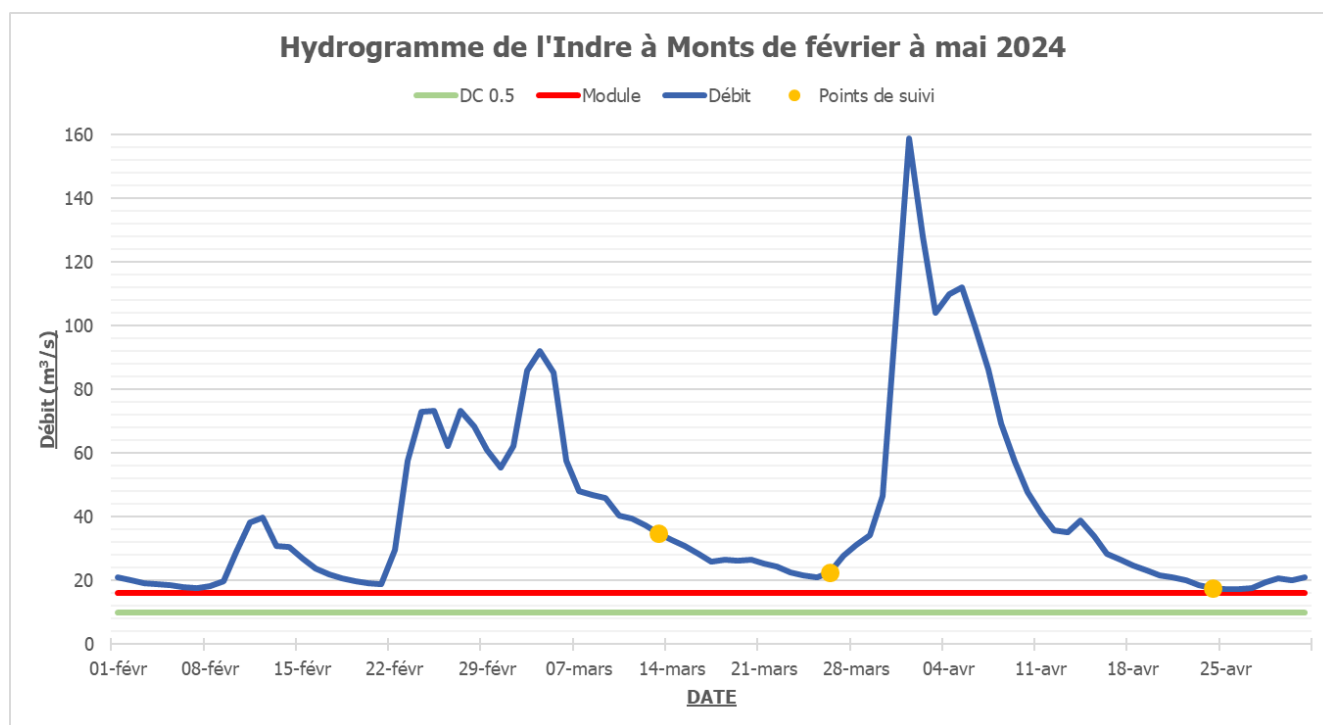
**Figure 2 : Hydrogramme de l'Indre à Monts de février à mai 2024 (Monts)**

Malgré les très bonnes conditions hydrologiques de 2024 qui ont permis à toutes les frayères à brochets restaurées en Indre et Loire d'être fonctionnelles d'un point de vue hydraulique, ce site ne l'a pas été. Les débits lors des visites (18 à 36 m³/s) étaient supérieurs au module (17 m³/s) mais les hauteurs d'eau associées étaient de 0 et 5/10 cm sur la pseudo-connexion, à proximité de l'Indre.
