OBSERVATOIRE ENVIRONNEMENTAL

Suivi des mesures compensatoires de la LGV SEA : Population d'Ecrevisse
à pattes blanches de la Rune.

Suivi à 2 ans de la population de la Rune après travaux de restauration dans le cadre des mesures compensatoires de la LGV SEA (825 ml de restauration) par F. Grandjean (Université de Poitiers) et E. Brangeon/Brice Nowosielski (Fédération départementale de pêche et protection du milieu aquatique de la Vienne).

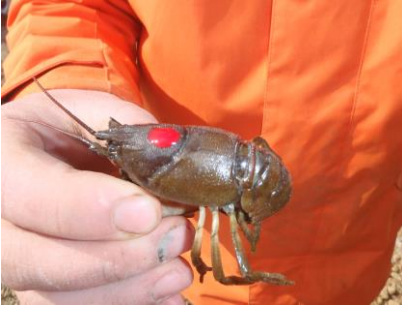
Figure 1 : Marquage des individus au rouge à ongle

Les individus capturés lors des deux premières pêches sont marqués avec du vernis à ongle (voir Figure 1) afin de pouvoir estimer une taille de population lors de la 3^{ème} pêche selon la formule suivante :

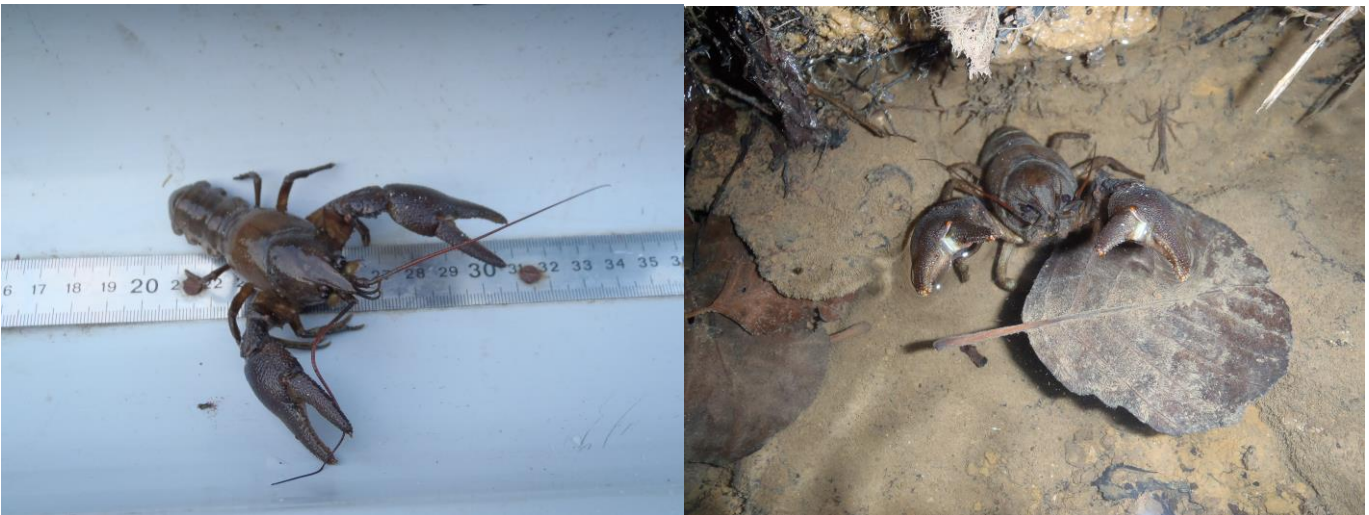
Figure 2 : Mâle capturé sur le secteur 2

Au total, 2 individus (1 mâle de 100 mm et 1 femelle de 100 mm) ont été capturés sur l'ensemble des pêches (Figure 2).
