## OBSERVATOIRE ENVIRONNEMENTAL

Suivi des mesures compensatoires de la LGV SEA : Population d'Ecrevisse  
à pattes blanches de la Veude.

Suivi à 1 an de la population de la Veude après travaux de restauration dans le cadre de mesures compensatoires:  
par F. Grandjean (Université de Poitiers) et E. Brangeon (Fédération de Pêche de la Vienne)

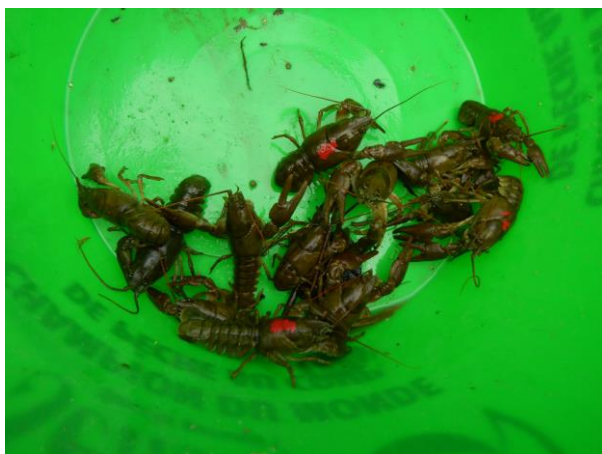
Figure 1 : Marquage des individus au rouge à ongle

Les individus capturés lors des deux premières pêches ont été marqués avec du vernis à ongle (voir figure 1) afin de pouvoir estimer une taille de population lors de la 3<sup>ème</sup> pêche selon la formule suivante  $N$  (Taille de population) =  $(M \times C)/R$

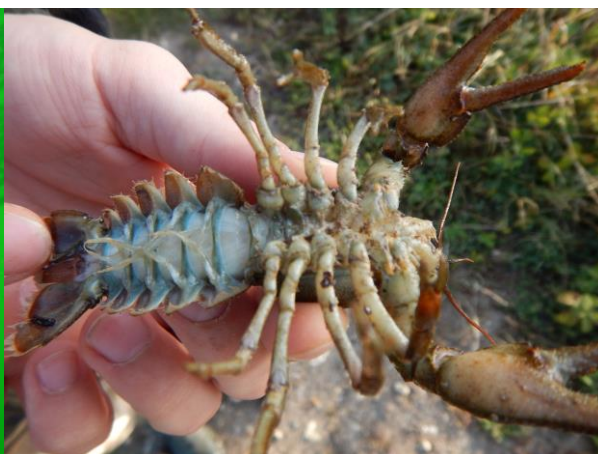
Figure 2 : Femelle infectée par la théloaniose

Au total, 159 individus dont 81 femelles et 78 mâles ont été capturés pour les 2 premières pêches (capture à la main 141 individus différents + capture par nasse 28 individus différents). Parmi ceux-ci, 7 individus équivalent à 4,4 % de la population présentaient des signes avancés de théloaniose, maladie de la porcelaine. Ces individus infectés étant éliminés, 152 individus marqués ont été relâchés dans le secteur. Lors de la 3<sup>ème</sup> pêche, parmi les 112 individus capturés, 30 étaient marqués. En tout, 239 individus différents ont été capturés sur l'ensemble des 3 pêches. 12 individus étaient infectés par la théloaniose ce qui représente un taux de 5 % (Figure 2).

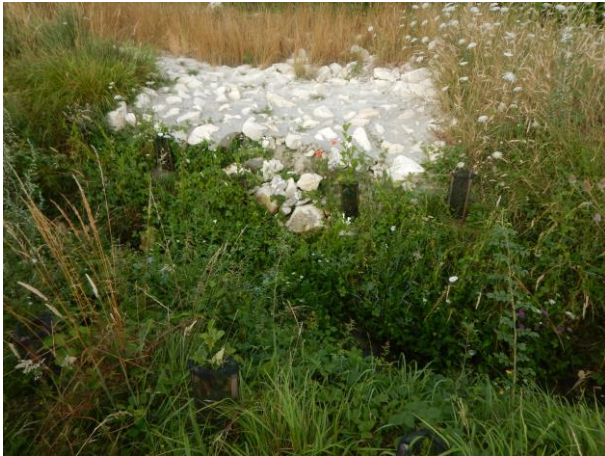
Figure 3 : Effondrement de la Noue

**Une baisse des effectifs est donc notée sur ce secteur certainement dûe à une dégradation des conditions d'habitat probablement liée à la présence d'une noue (véhicule les eaux de ruissellement de la Ligne LGV) qui a engendré un effondrement d'une partie de la berge (Figure 3). L'eau de ruissellement collectée par la noue s'écoule ainsi directement dans le cours d'eau. On assiste à une prolifération d'algues filamenteuses (Figure 4) uniquement retrouvées sur ce secteur. Son recouvrement peut atteindre 95 % par endroit. Cela a probablement incité les écrevisses à se déplacer sur des secteurs plus favorables (secteur 1 et 4) où l'augmentation du nombre d'individus est observée.**
