LGV SEA TOURS-BORDEAUX

# **Suivi des travaux de restauration de la frayère à Brochets « la Caline » : - CODDT – E0601**

**Année du suivi – 2024-**

SITE DE LA CALINE  
Cours d'eau – CREUSE  
Communes : Port de Piles

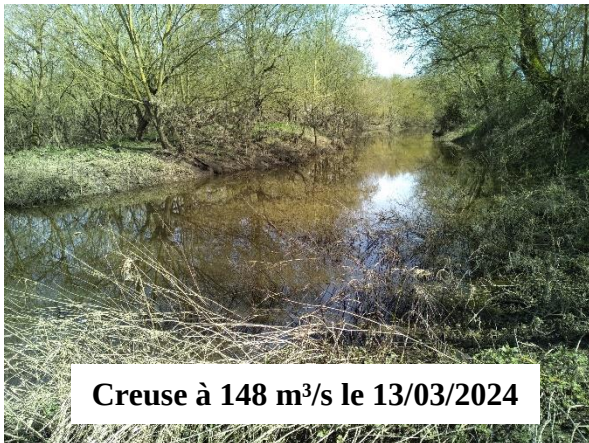
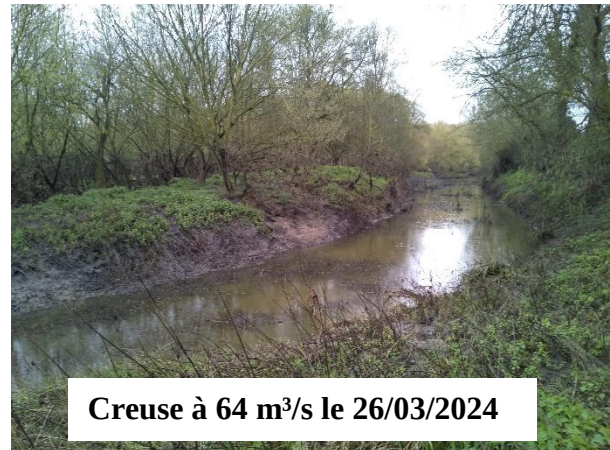
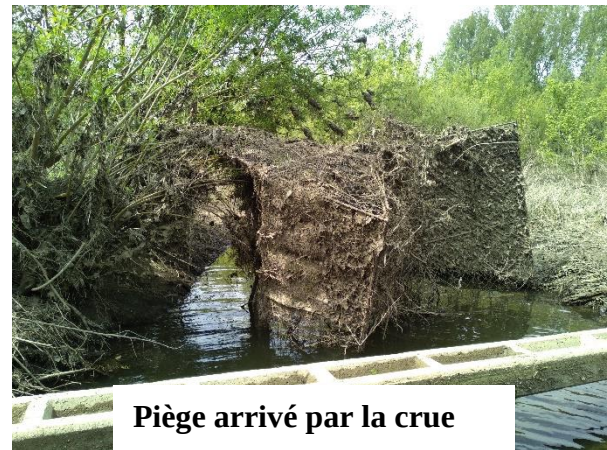
Pour des débit compris entre le DC0.5 et le module, les hauteurs d'eau varient de 10 à 60 cm dans l'annexe ce qui est correcte. Néanmoins, Les suivis ont montré que le débit de rupture d'écoulement du site se situe autour de 45 m<sup>3</sup>/s (débit juste au dessus de DC0.5 ce qui peut paraître un peu pénalisant). Cependant à ce débit, il reste des poches d'eau importantes sur site qui permettent aux espèces de survivre et peuvent espérer dévaler lors des remontées de Creuse.

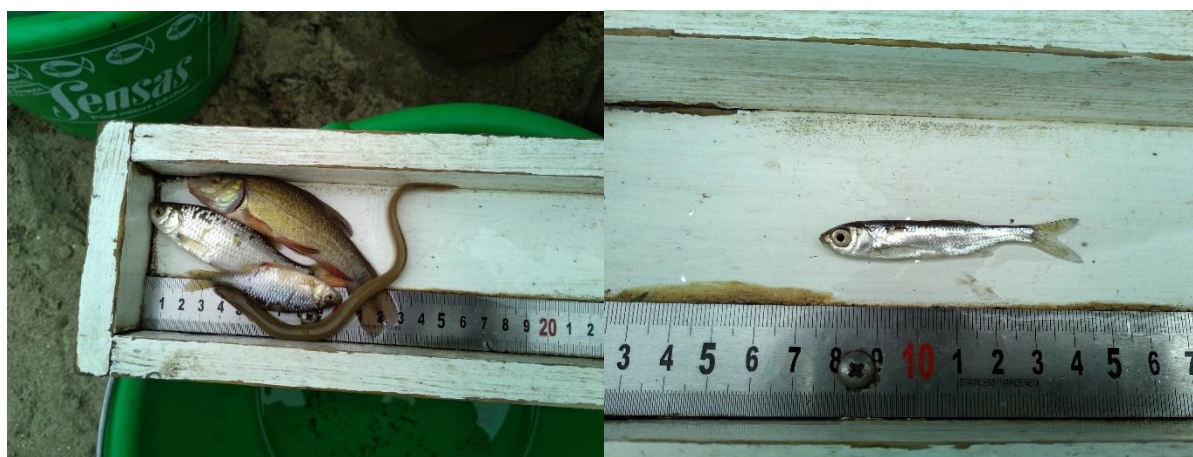
**Figure 4 : poissons capturés lors du sondage du 24/04 (bouvière, gardon, tanche anguille et able de Heckel)**

Plusieurs espèces de poissons ont été identifiées lors des prospections épuisettes comme le chevesne, la bouvière, le rotengle et le gardon mais ce sont surtout les invasives qui dominent avec le pseudorasbora et l'écrevisse de Louisiane.

S'il est intéressant de constater la présence du rotengle, de la tanche sur le site dans de bonnes proportions, mais aussi de bouvières (espèce inscrite N2000), il est inquiétant de trouver autant d'espèces invasives (pseudorasbora et écrevisses de Louisiane principalement).
