## Suivi de la frayère à brochets aménagée sur la Boivre (site du viaduc) - CODEI E0086

Fédération Départementale des Associations Agréées de la Pêche et la  
Protection du Milieu Aquatique de la Vienne

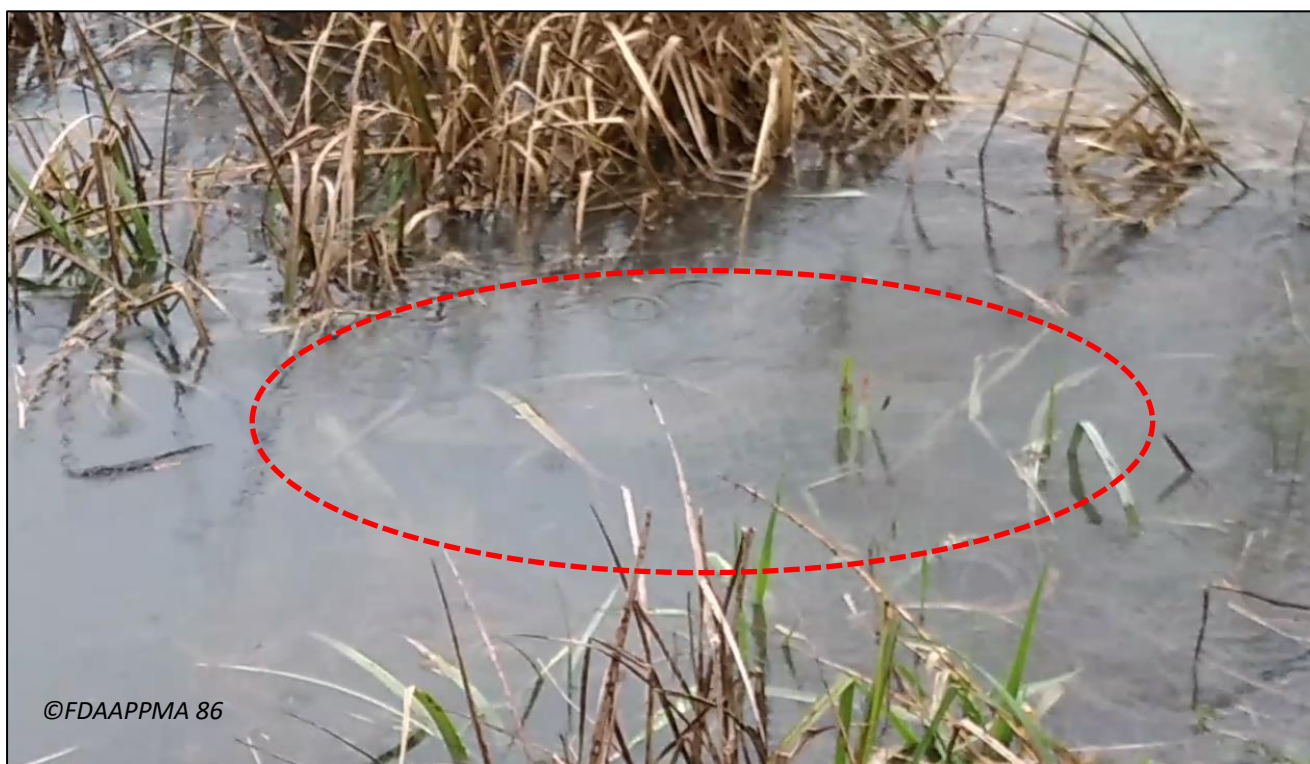
Figure 3 : Grosse femelle en attente dans le fossé de vidange le 27/02/23.

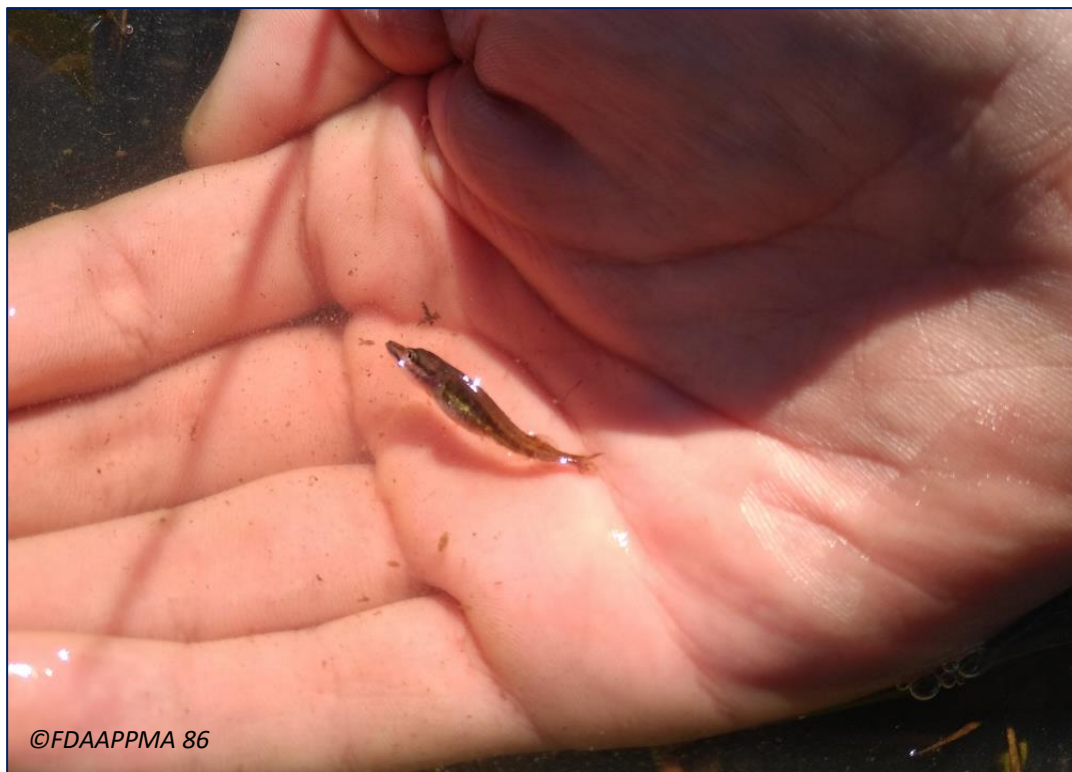
Les premières larves de brochets ont été observées le 7 avril 2023. Leur taille moyenne était de 2-3 cm et correspondait à une ponte de la mi-mars.

**Figure 4 : Brochetons de 3 cm capturés le 7 avril 2023 dans la frayère du viaduc sur la Boivre.**

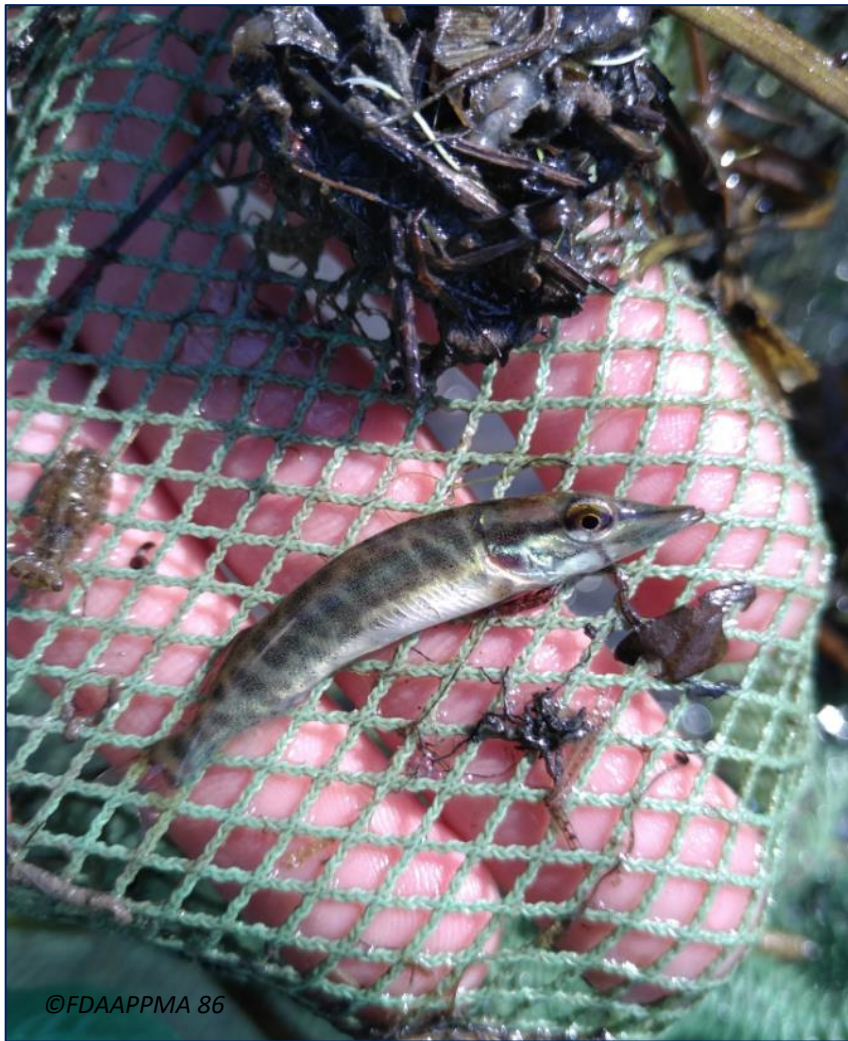
Le dernier suivi du 2 mai 2023 s'est soldé par la capture de brochetons dont les tailles oscillaient entre 8 et 10 cm. Ces classes de taille correspondaient à la bonne fenêtre de vidange afin d'éviter une phase de cannibalisme.

Figure 5 : Brocheton de 8 cm capturé le 2 mai 2023 dans la frayère du Viaduc sur la Boivre.

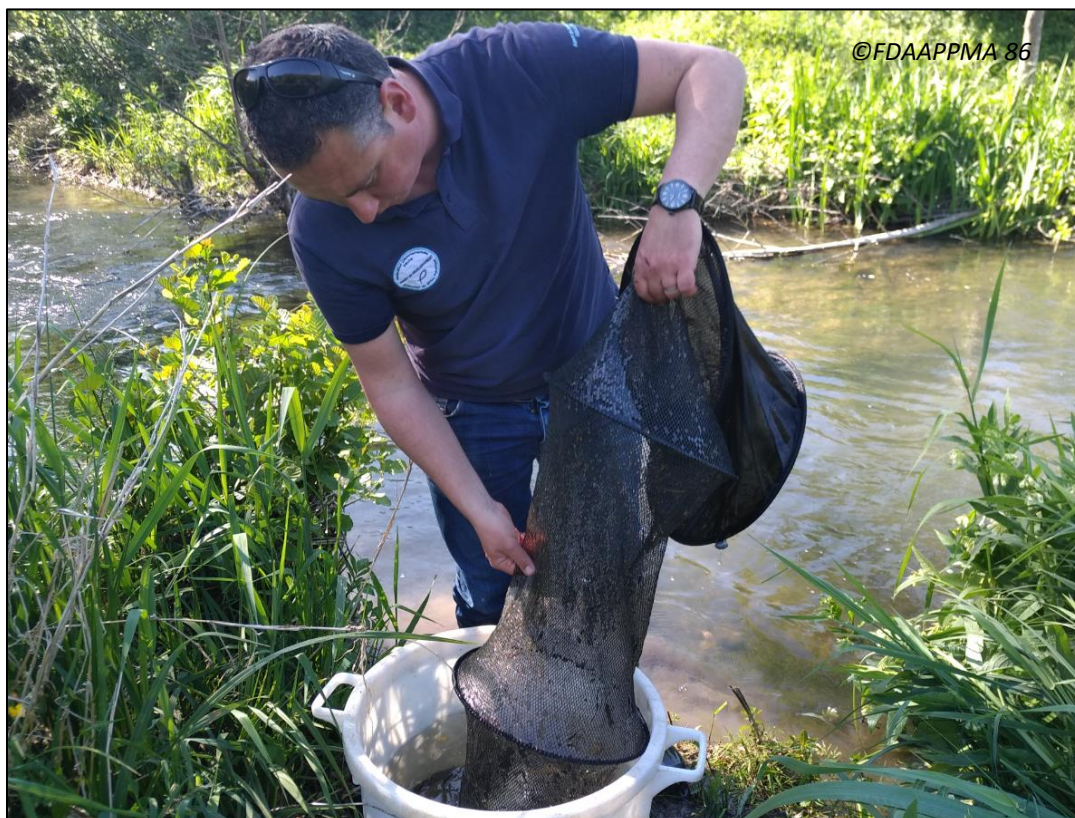
Les vannes ont donc été ouvertes après installation d'un piège installé à la sortie de la frayère. Le piège consistait à capturer les brochets sortant de la frayère dans une bourriche inondée dans une petite fosse créée à l'aide d'un petit seuil en pierre. Le piège a été relevé le matin du 4 mai 2023.

**Figure 7 : Récupération du piège le 4 mai 2023 au matin.**

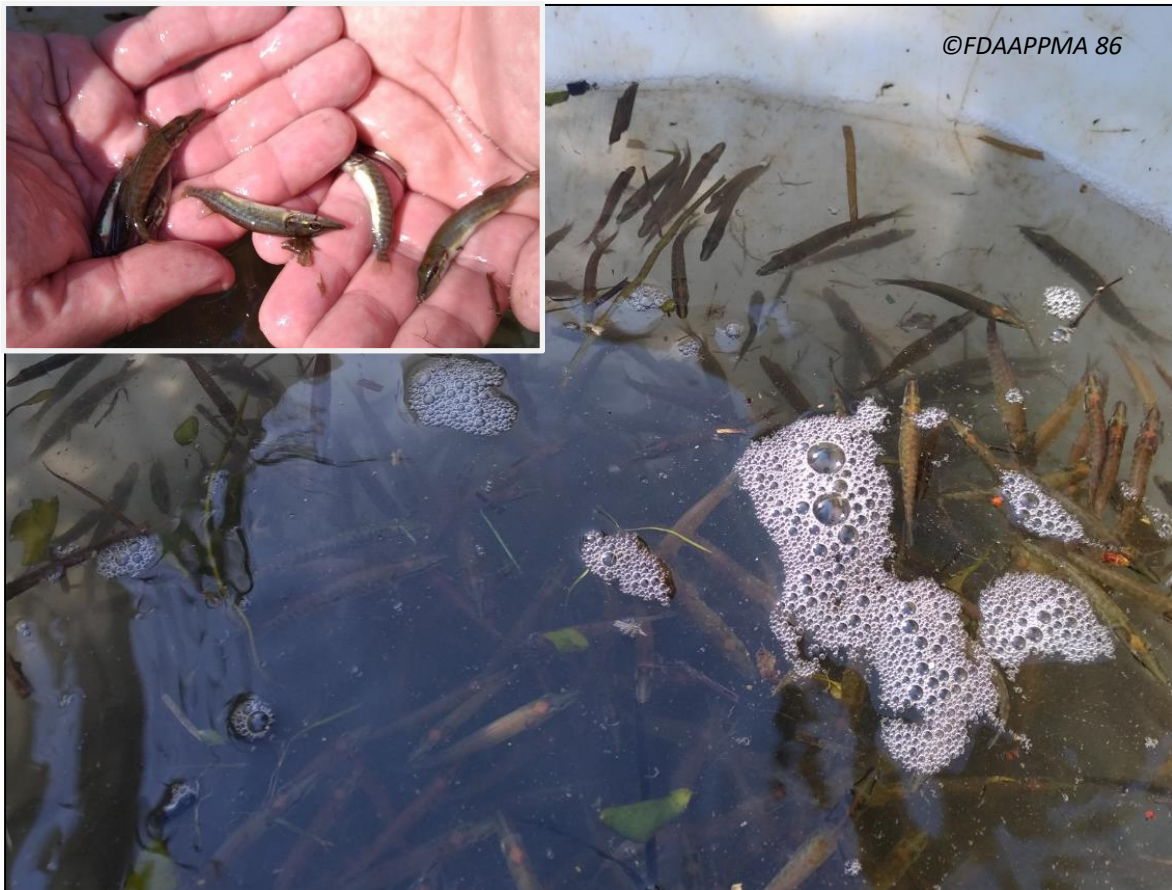
Au total, 947 brochetons ont été capturés le matin du 4 mai dans le piège placé en sortie de frayère. Lors de la levée de la bourriche, la vidange n'était pas totalement terminée. Il restait approximativement 1/3 du volume de la frayère et de nombreux brochetons sortaient encore de celle-ci. La production de cette frayère en 2023 avoisine donc plus les 1200-1300 brochetons.

**Figure 8 : Brochetons récupérés lors de la vidange.**
