LGV SEA TOURS-BORDEAUX

## **Suivi d'un site restauré**

### **3 ans après travaux (2021)**

# Suivi d'un site restauré dans le cadre des mesures compensatoires

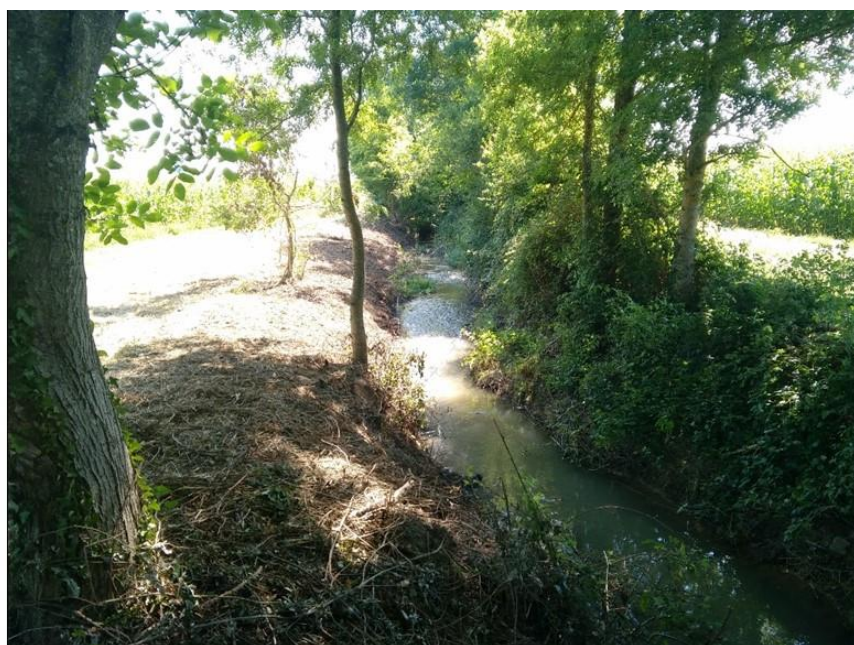
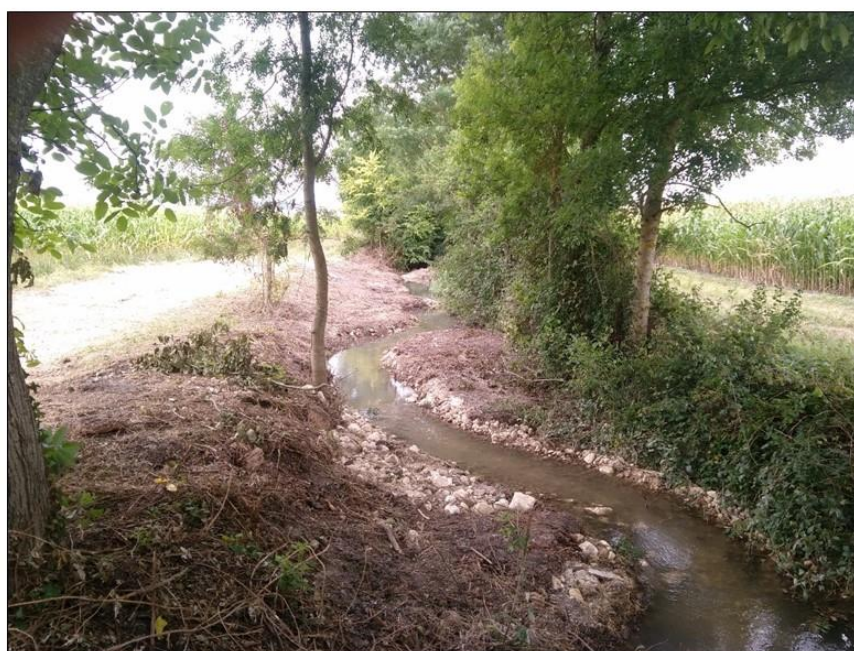
**Figure 2 : travaux réalisés sur le tronçon n°2 de l'Ecly**

Les travaux ont consisté en la mise en place de banquettes et de radiers à l'intérieur du lit mineur de l'Eclly (figure 2). Ils se sont déroulés en 2 phases : du 16 juillet au 3 août 2018 et du 20 au 30 juillet 2019. Ils ont été réalisés par l'entreprise VALCORE.

Au total, 1 kilomètre linéaire de cours d'eau a été restauré.

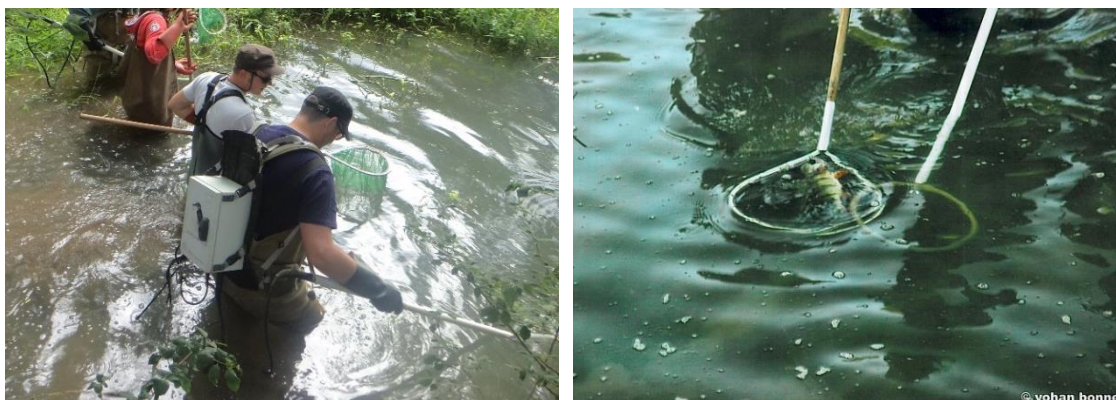
**Figure 3 : inventaire par pêche électrique à l'aide d'un MARTIN PECHEUR**

L'ichtyofaune de l'Ecl'y est étudiée au travers d'une pêche électrique d'inventaire à deux passages. Le matériel utilisé pour cette pêche est composé d'un groupe électrogène couplé à un dispositif de modification et de réglage du signal électrique (type MARTIN PECHEUR). La puissance est réglée en fonction de la conductivité et de la température ainsi que des conditions hydrauliques (vitesse et profondeur) de la station, de façon à assurer une attractivité efficace sur le poisson sans le blesser.

La technique consiste à parcourir la station avec une anode fixée à l'extrémité d'une perche. Un filet « barrage » est placé en amont de la station afin d'éviter la fuite des poissons. Dans le cas présent, la longueur des stations est fixée à 100 mètres linéaires. A l'approche de l'anode, les poissons subissent une électronarcose passagère leur inculquant une nage forcée vers l'électrode ou les immobilisant (figure 3). A ce moment-là, ils sont capturés à l'aide d'une épuisette. Chaque poisson fera l'objet de mesures biométriques avant d'être remis à l'eau.

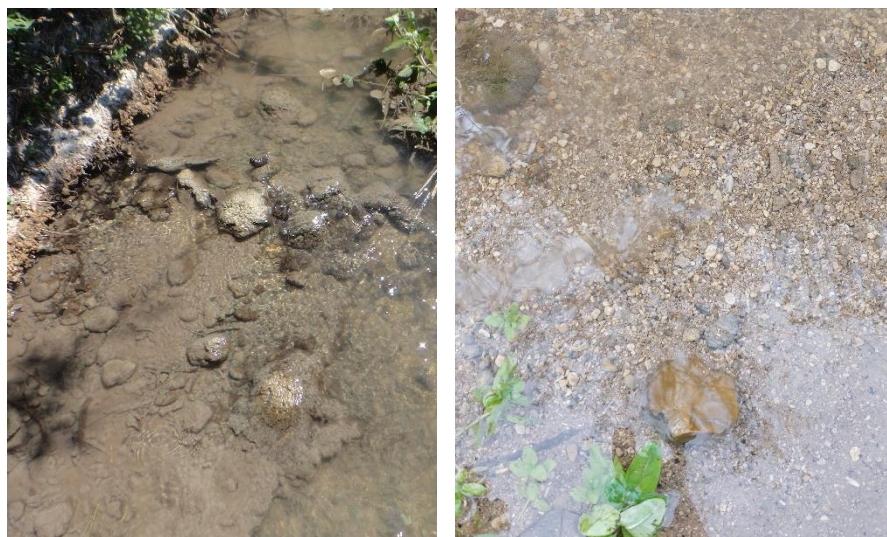
Concernant la granulométrie de fond de lit, en 2015, l'Ecly présentait majoritairement une granulométrie constituée de sables, graviers, limons et cailloux fins.

En 2022, la granulométrie dominante est composée de :

- ☞ cailloux et graviers grossiers sur les zones de radiers et plats courants ;
- ☞ sables et limons sur les zones de fosses et plats lenticules.

De nombreux blocs sont venus s'ajouter au milieu, offrant des caches pour les poissons.

***Figure 4 : différence de granulométrie en fond de lit entre 2015 (à gauche) avec une grande partie de fines, et 2022 (à droite) avec une proportion importante de cailloux fins***

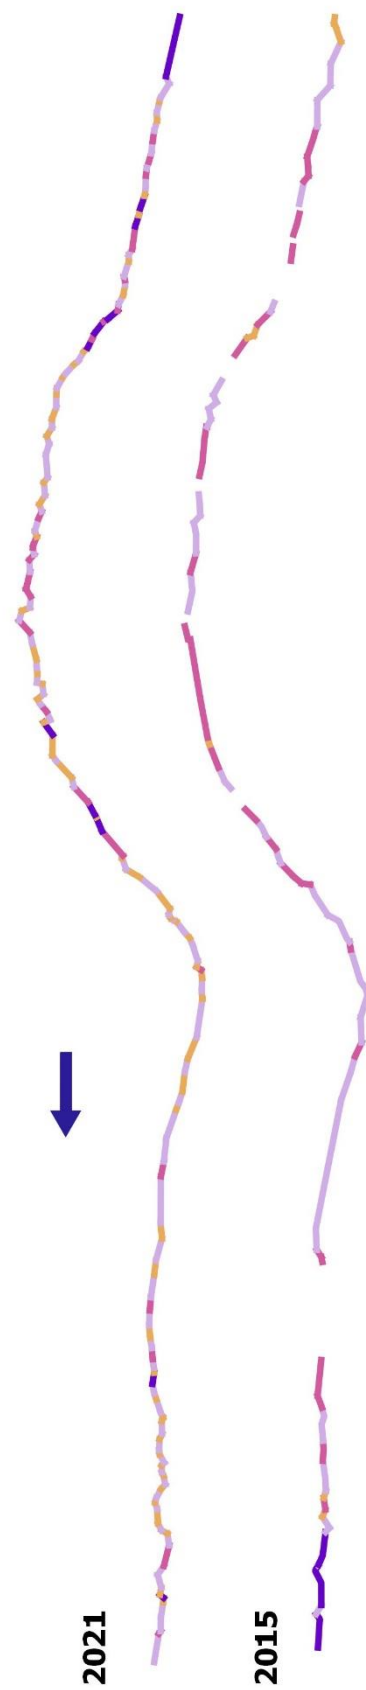
Niveau de colmatage des sédiments

En 2022, le diagnostic hydromorphologique met en avant un cours d'eau qui présente une morphologie plus proche d'un cours d'eau non perturbé : alternance de fosses / radiers, granulométrie plus grossière sur les radiers et présence d'une sinuosité à l'intérieur du lit mineur. De nouveaux habitats piscicoles sont également présents grâce à la mise en place des blocs et au développement d'herbiers aquatiques sur les zones de radiers notamment. Cependant, la majorité des fosses présentent un colmatage important avec un dépôt de limons.
