LGV SEA TOURS-BORDEAUX

## **Suivi d'un site restauré**

### **3 ans après travaux (2021)**

Cours d'eau : le Né  
*Commune : Pérignac*

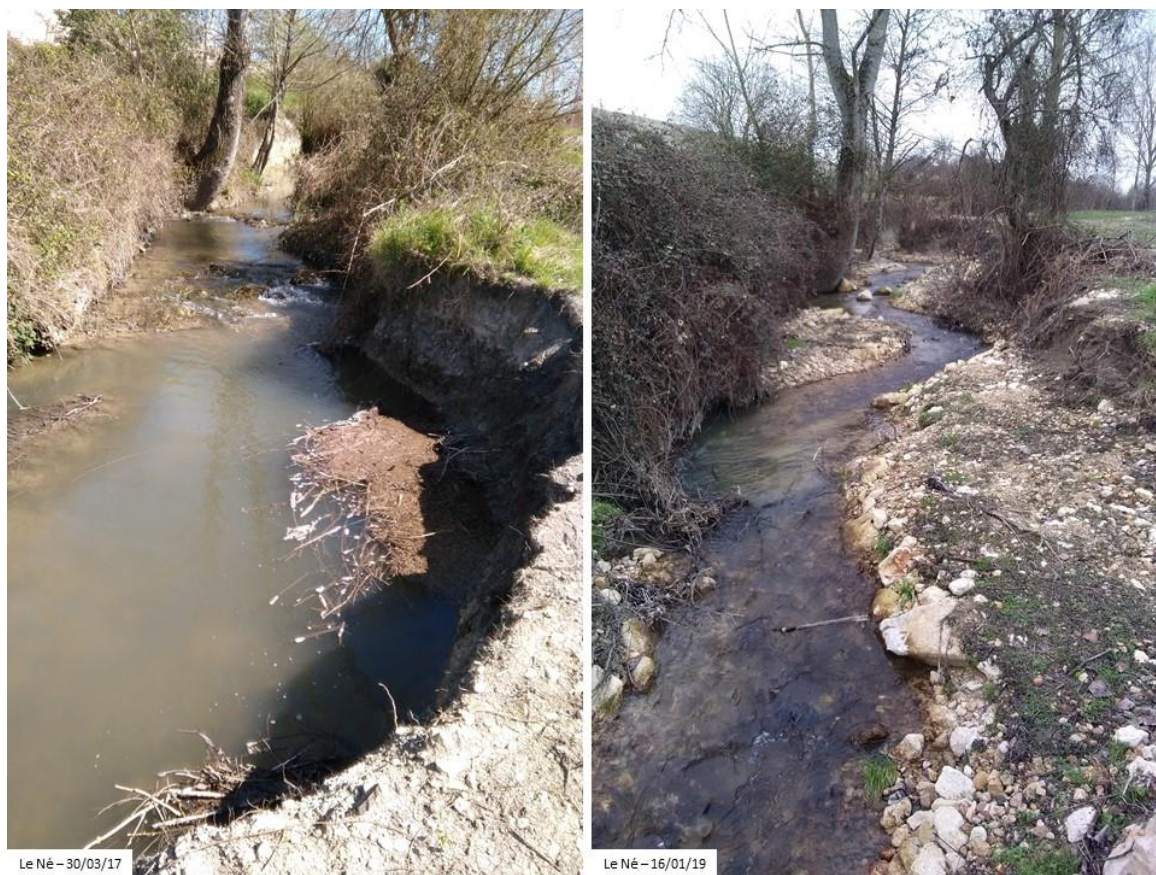
**Figure 2 : travaux réalisés sur le tronçon du Né**

Les travaux ont consisté en la mise en place de banquettes et de radiers à l'intérieur du lit mineur du Né (figure 2). Ils se sont déroulés en 2 phases : du 6 au 14 septembre 2018 et du 24 septembre au 18 octobre 2018. Ils ont été réalisés par l'entreprise VALCORE. Au total, 1 kilomètre linéaire de cours d'eau a été restauré.

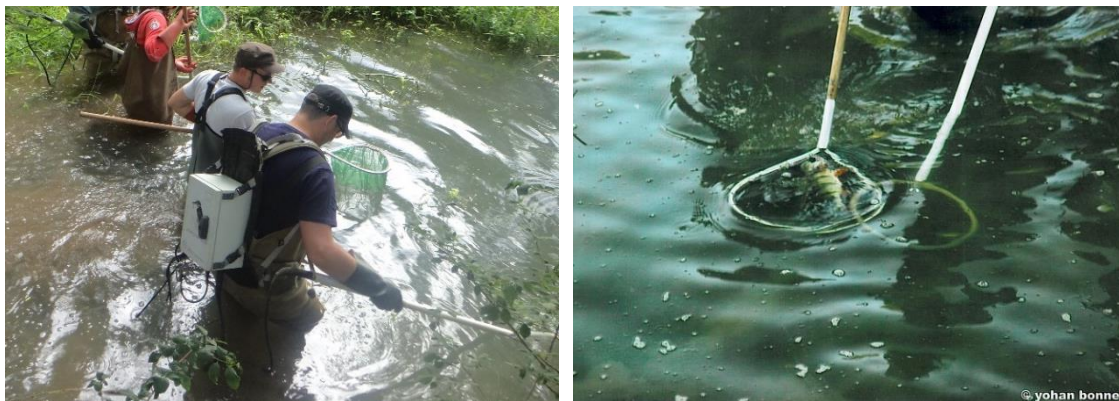
**Figure 3 : inventaire par pêche électrique à l'aide d'un MARTIN PECHEUR**

L'ichtyofaune du Né est étudiée au travers d'une pêche électrique d'inventaire à deux passages. Le matériel utilisé pour cette pêche est composé d'un groupe électrogène couplé à un dispositif de modification et de réglage du signal électrique (type MARTIN PECHEUR). La puissance est réglée en fonction de la conductivité et de la température ainsi que des conditions hydrauliques (vitesse et profondeur) de la station, de façon à assurer une attractivité efficace sur le poisson sans le blesser.

La technique consiste à parcourir la station avec une anode fixée à l'extrémité d'une perche. Un filet « barrage » est placé en amont de la station afin d'éviter la fuite des poissons. Dans le cas présent, la longueur des stations est fixée à 100 mètres linéaires. A l'approche de l'anode, les poissons subissent une électronarcose passagère leur inculquant une nage forcée vers l'électrode ou les immobilisant (figure 3). A ce moment-là, ils sont capturés à l'aide d'une épuisette. Chaque poisson fera l'objet de mesures biométriques avant d'être remis à l'eau.

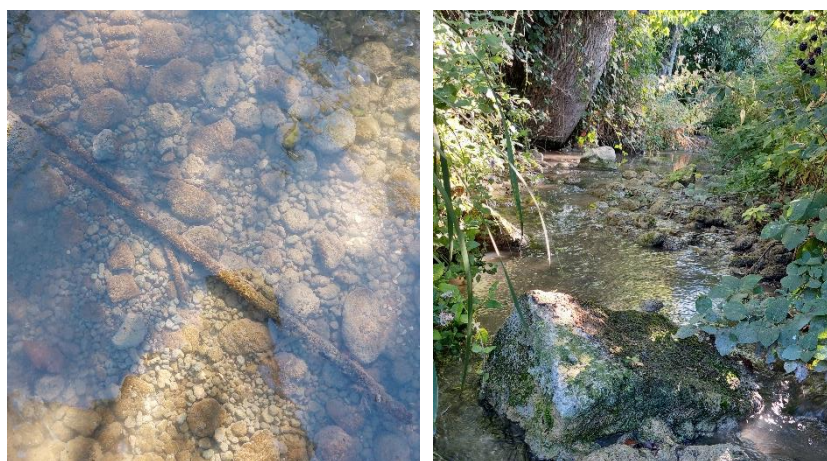
**Figure 4 : granulométrie de fond de lit après travaux (à gauche) avec la présence de gros blocs sur certains secteurs (à droite)**

Concernant la granulométrie de fond de lit, en 2015, le Né présentait majoritairement une granulométrie constituée de sables, graviers et cailloux.

En 2022, la granulométrie dominante est composée de :

- ☞ pierres et cailloux sur les zones de radiers et plats courants ;
- ☞ sables et limons sur les zones de fosses et plats lenticques.

De nombreux blocs sont venus s'ajouter au milieu, offrant des caches pour les poissons. Des herbiers se sont également développés sur les radiers avec la présence de quelques bryophytes. Cependant, un entretien de la ripisylve serait à prévoir sur une partie du linéaire qui est très encombré, engendrant un ombrage important sur le lit et empêchant la réalisation du diagnostic sur 100 mètres.

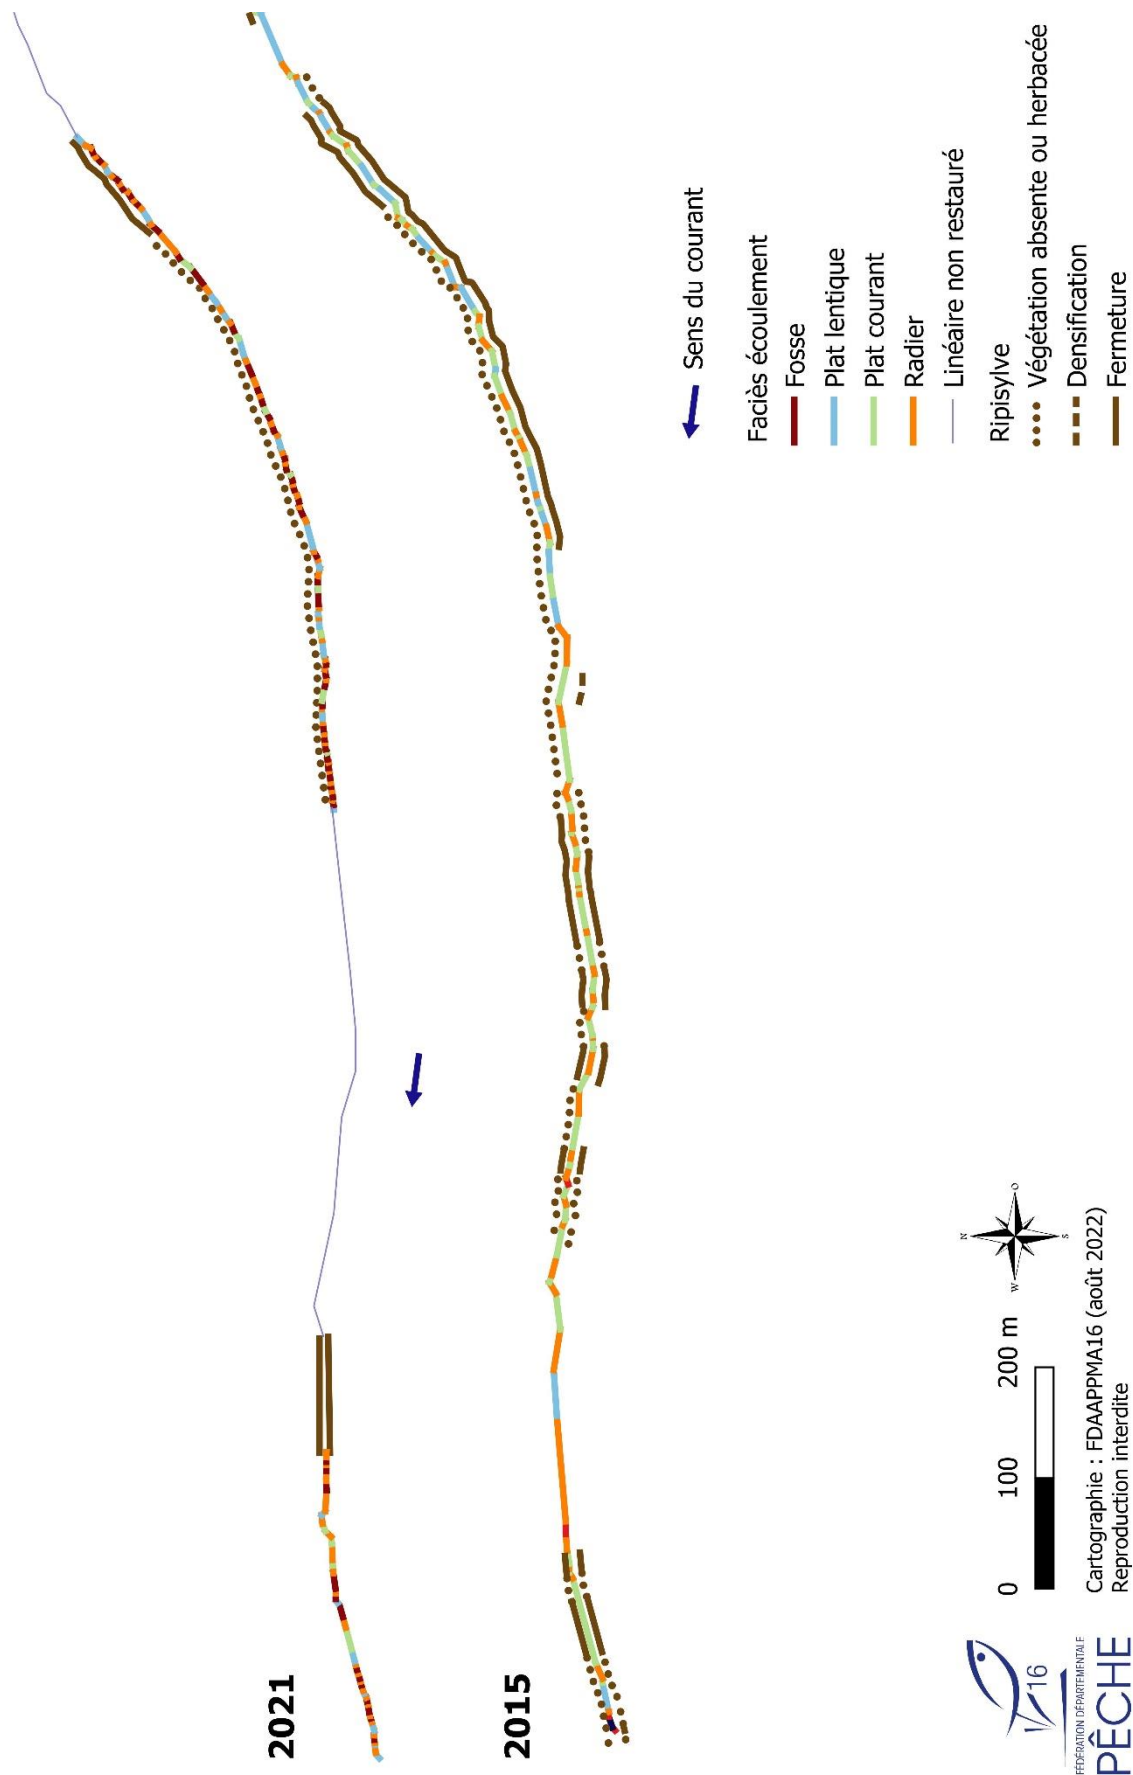
**Figure 5** : comparaison des relevés des caractéristiques physiques du cours d'eau et de sa ripisylve sur le Né en 2015 et en 2021

La cartographie de l'évolution des caractéristiques physiques du tronçon et de la ripisylve entre 2015 et 2021 est présentée page suivante. Les autres cartes réalisées sont présentées en annexe (cf. annexe 1).

En 2015, le tronçon du Né était dominé par le plat courant (43% de la longueur du tronçon) couplé à de longs radiers (34%). Seulement 20% de la station présentait des zones lenticques. En 2022, les successions de radiers/fosses sont bien visibles sur une grande majorité du linéaire étudié. Les fosses représentent ainsi 30% du linéaire, les radiers 33%, les plats courants 10% et les plats lenticques 27%.

Le coefficient de sinuosité sur ce tronçon était de 1,02 en 2015. En 2022, le coefficient de sinuosité est passé à 1,11 ce qui met en avant une évolution intéressante malgré des travaux réalisés uniquement au sein du lit mineur. Le linéaire du Né a ainsi augmenté de 11,7% grâce aux aménagements !
