LGV SEA TOURS-BORDEAUX

# **Suivi d'un site restauré**

**Premier hiver après travaux (2021)**

Frayère à brochets sur la commune d'Ambérac

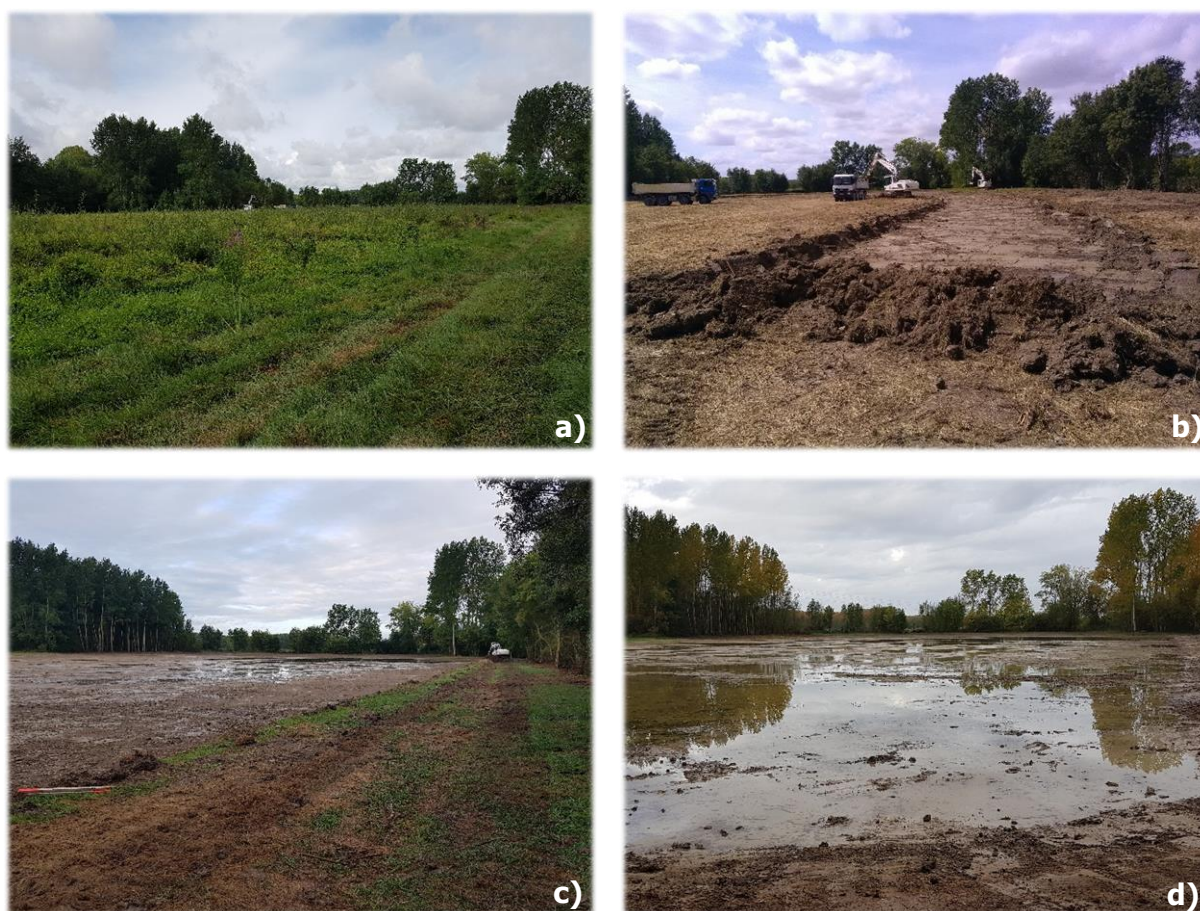
**Figure 2 : évolution de la frayère restaurée à Ambérac. a) photo prise le 17 août 2020 avant le démarrage des travaux; b) 26 août 2020; c) 24 septembre 2020; d) 22 octobre 2020**

Les travaux ont consisté au terrassement d'une prairie (figure 2) couplée à la restauration du cours d'eau bordant la frayère (figure 3). Ils se sont déroulés du 24 août au 23 octobre 2020 et ont été réalisés par l'entreprise COGNAC TP.

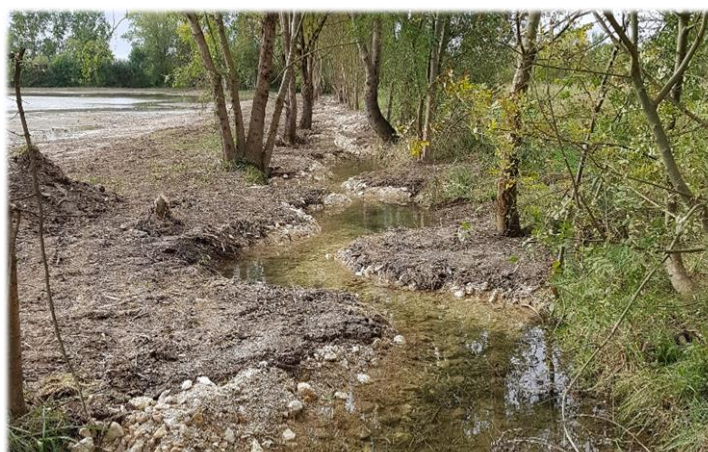
**Figure 3 : restauration du cours d'eau bordant la frayère**

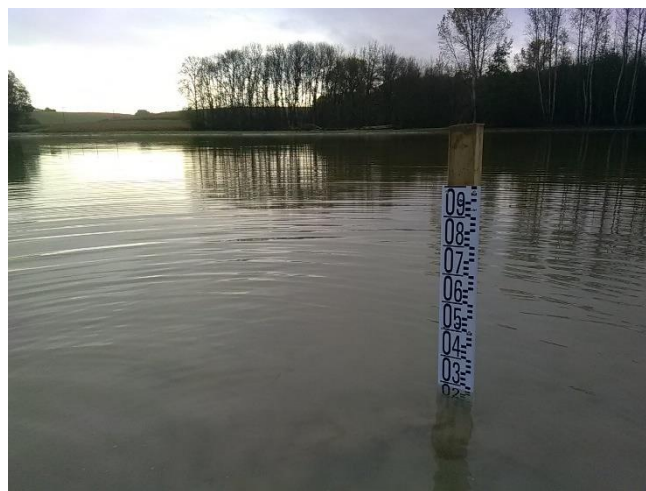
**Figure 4 : l'échelle n°1 placée sur la frayère**

- Une échelle (échelle n°1) est située à l'entrée de la frayère, sur un des points les plus bas (figure 4), à une altitude d'environ 50.15 m d'après le plan de récolement;
- Une 2<sup>ème</sup> échelle (échelle n°2) est située sur une zone présentant une cote altimétrique plus élevée (altitude d'environ 50.35 m d'après le plan de récolement).

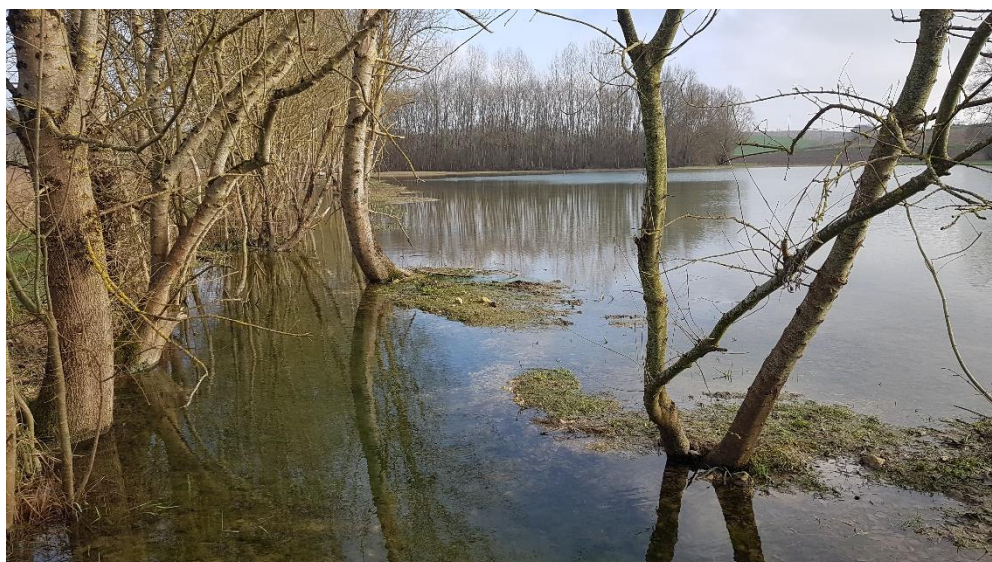
**Figure 7 : 7 janvier 2021, débit sur la Charente : 61,3 m<sup>3</sup>/s**

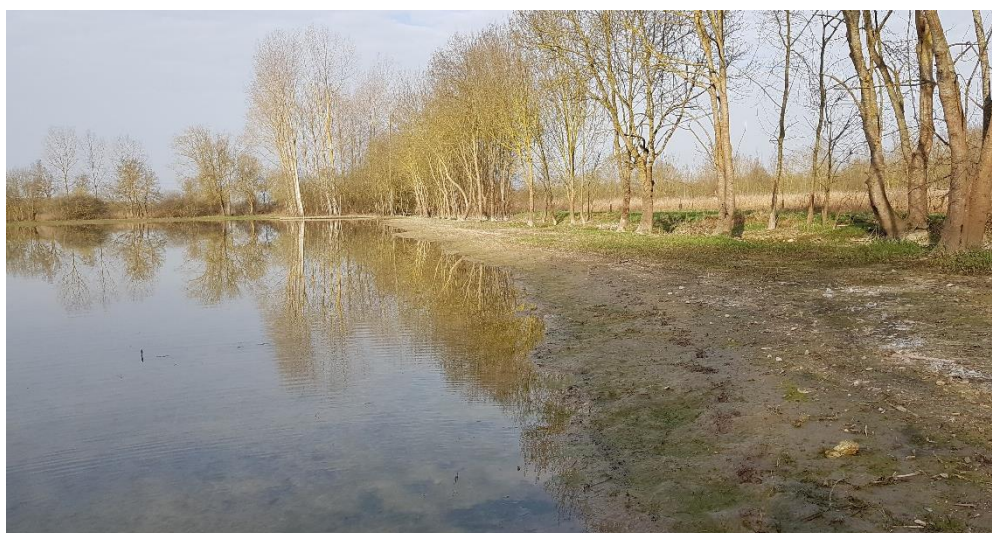
**Figure 8 : 3 mars 2021, débit sur la Charente : 37,6 m<sup>3</sup>/s**

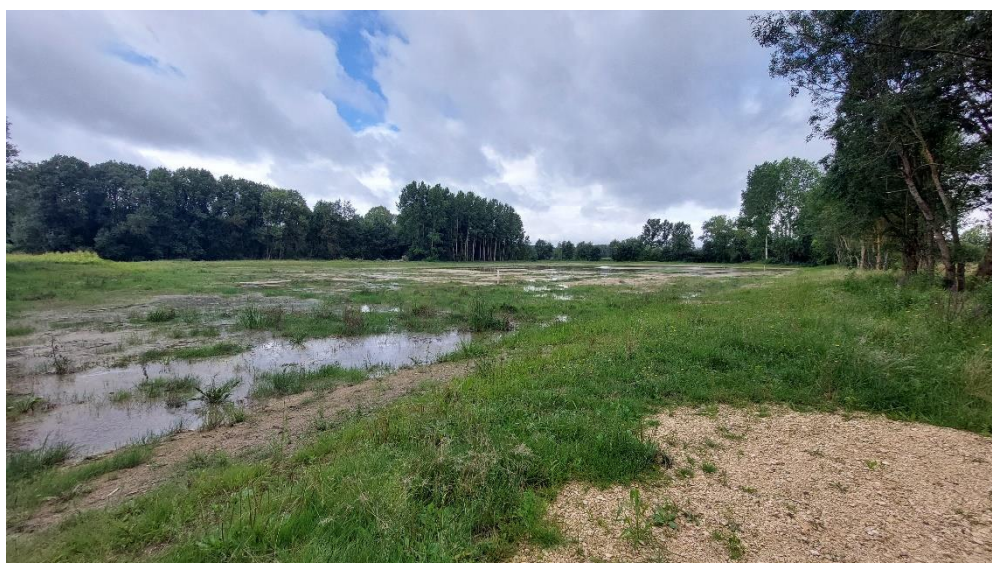
**Figure 9 : 5 août 2021, débit sur la Charente : 9,4 m<sup>3</sup>/s**
