# Suivi hydromorphologique de la Longève renaturée à Marigny-Chemereau (86) - CODDT E0171

Pour rappel, cette portion de la Longève a été renaturée en 2020 dans le cadre des mesures compensatoires de la Ligne à Grande Vitesse Sud Europe Atlantique. Cette renaturation visait à retrouver toutes les caractéristiques d'origine de la rivière. Le lit mineur a donc été remis dans le fond de vallée. Le nouveau dimensionnement du lit a été adapté à son débit afin de redonner à la Longève toute sa dynamique, sa sinuosité et sa capacité morphogène. Une recharge granulométrique associée avec la création de radiers a permis de reconstituer le matelas alluvial ainsi que la diversité des faciès.

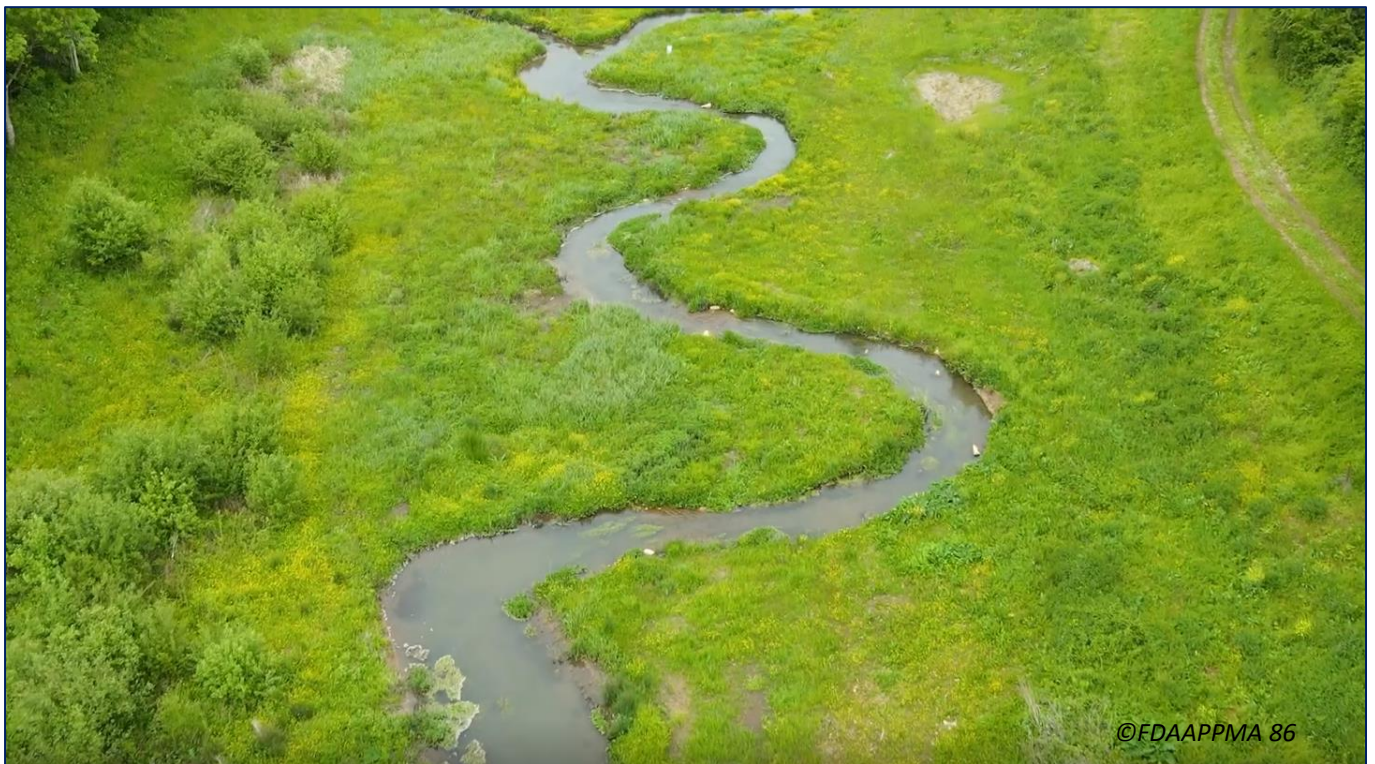
Figure 1 : La Longève après renaturation en mai 2021.

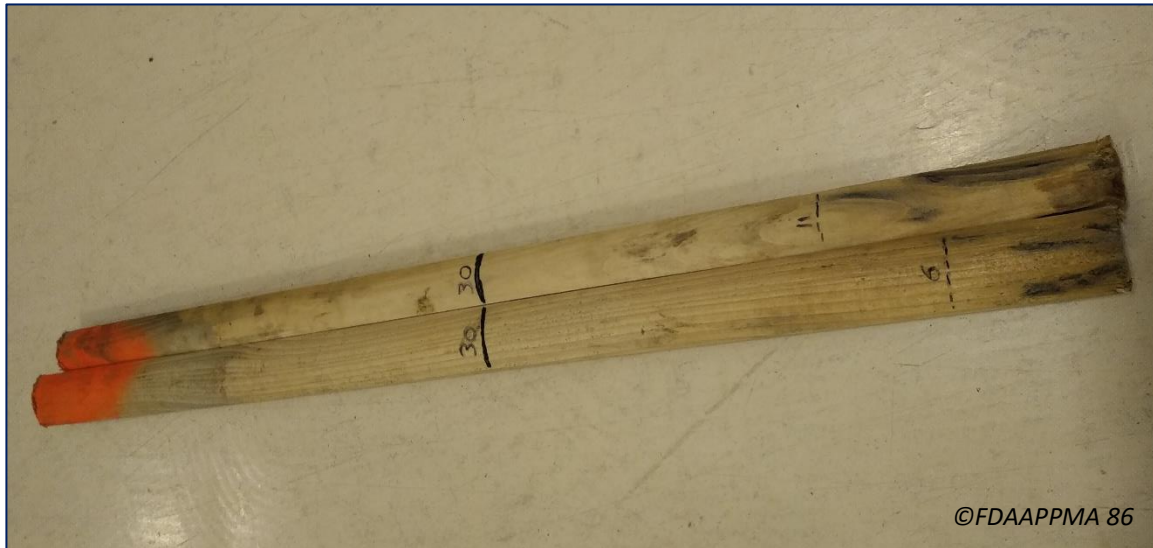
**Figure 5 : Photographie de deux piquets avec des marquages représentatifs (Longève 2023).**

Par comparaison avec le suivi réalisé en 2021, l'épaisseur de substrat bien oxygéné a doublé. En effet, en 2021, les taches de sulfato-réduction apparaissaient en 5-8 cm. En 2023, elle apparaissent entre 19 - 24 cm. Les radiers réaménagés sont donc fonctionnels.
