## Suivi piscicole de la Rhune (86) CODDT E0110

Fédération Départementale des Associations Agréées de la Pêche et la  
Protection du Milieu Aquatique de la Vienne

## 2. CONTEXTE DU SUIVI DE LA RHUNE A L'AMONT DE LA CADOUE

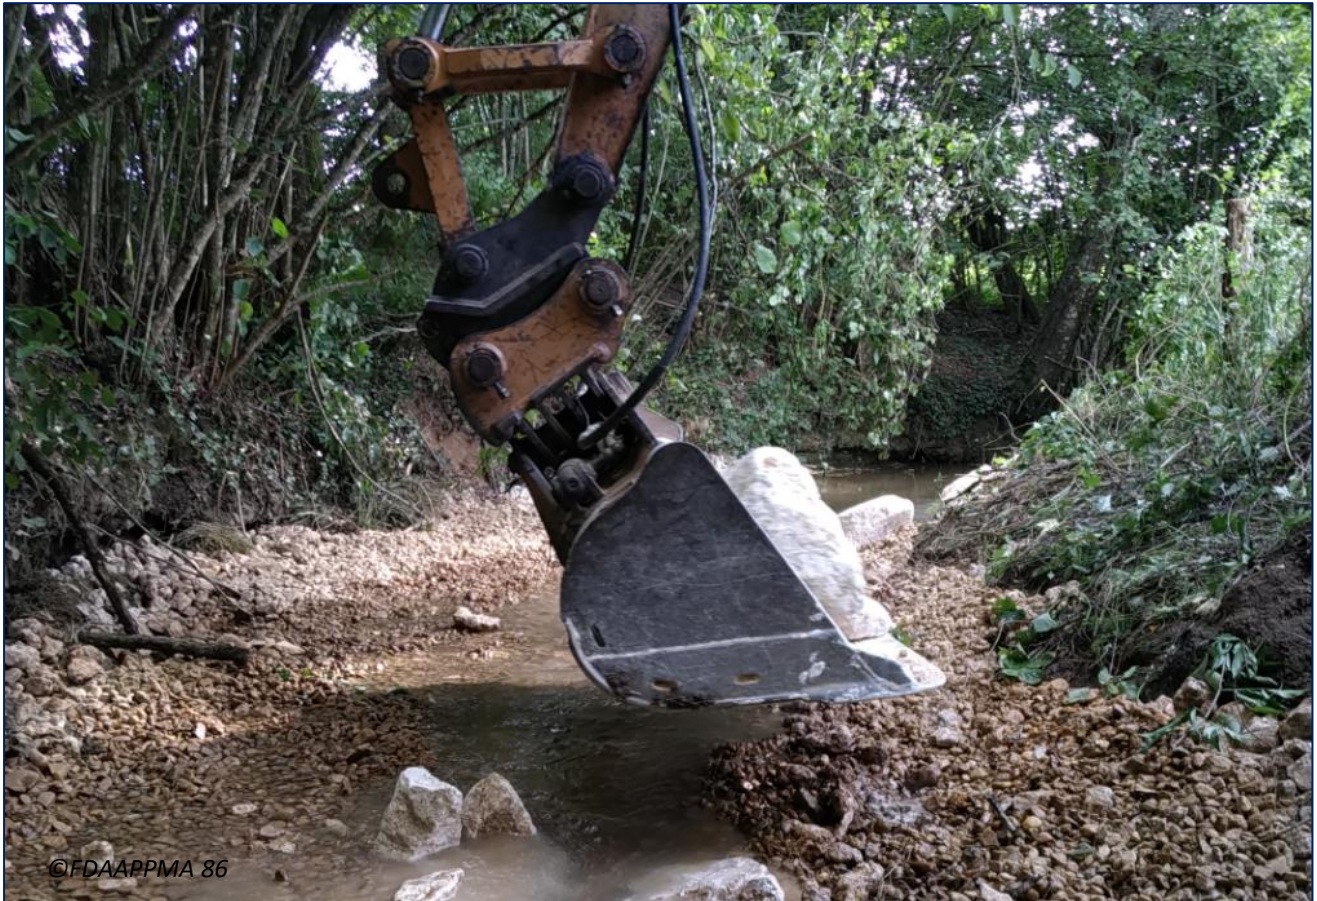
Pour rappel, cette portion de la Rhune a été restaurée en 2018 dans le cadre des mesures compensatoires de la Ligne à Grande Vitesse Sud Europe Atlantique. Les travaux se divisaient en deux volets : Création d'habitats piscicoles et restauration du lit mineur par recharge granulométrique.

Figure 1 : Photographie de la restauration en cours sur la Rhune en 2018.

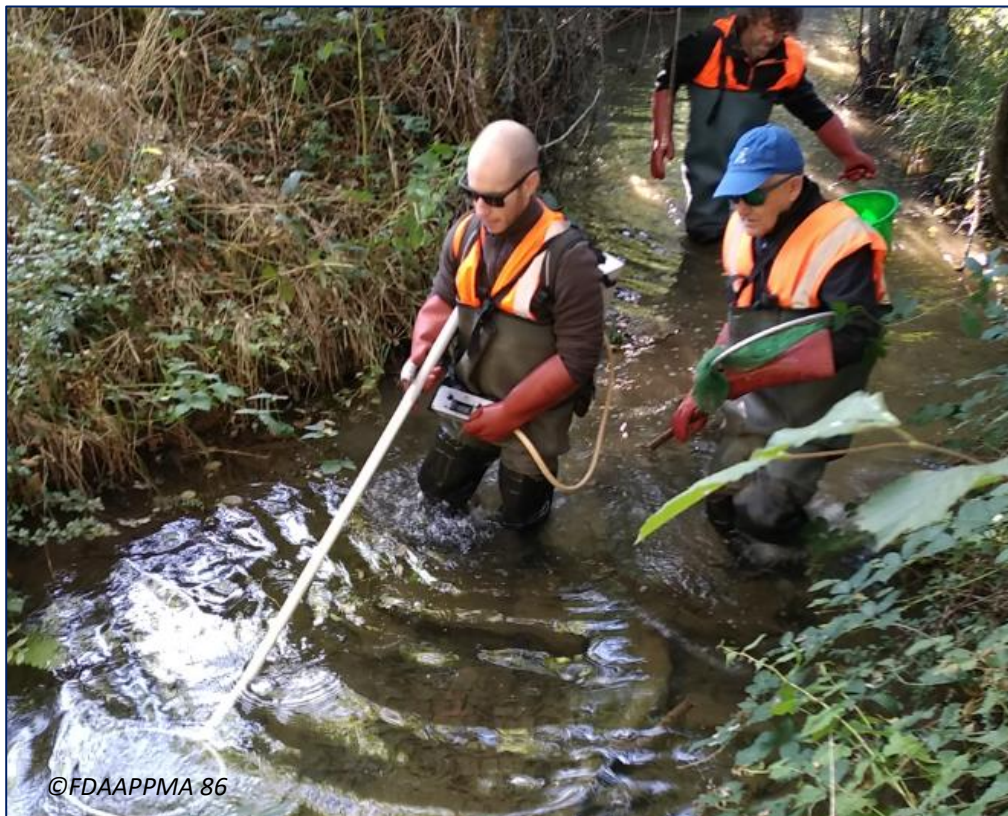
Dans ce cadre, le peuplement piscicole a été décrit à l'aide d'une pêche électrique permettant le calcul d'un Indice Poisson Rivière (IPR). L'IPR reflète l'écart entre le peuplement piscicole observé et un peuplement théorique optimal.

Figure 2 : Déroulement de la pêche électrique sur la Rhune en 2023.

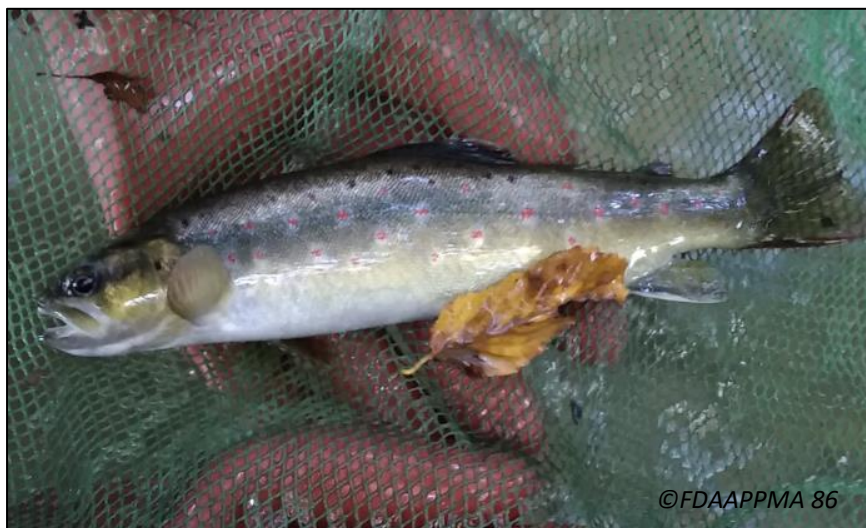
Figure 4 : Truite fario capturée sur la Rhune en 2023.

- La faible densité de truites fario. Une seule truite fario a été capturée. Pourtant lors des suivis astaciques nocturnes de 2021, de nombreuses truites fario de toutes les classes de taille avaient été observées. Il est probable que l'effondrement de l'effectif salmonicole soit lié à l'étiage de 2022 qui a été particulièrement sévère sur la Rhune.
- L'absence de lamproies de planer pourtant présentes dans les anciens résultats de suivis.
- La faible densité piscicole générale de la station. Il existe un déficit de 15 % entre la densité totale observée et attendue. Ce constat résulte de l'absence de certaines espèces ainsi que du faible effectifs de truites fario et de ses espèces accompagnatrices.
