LGV SEA TOURS-BORDEAUX

# **Suivi des travaux de restauration de la « frayère à Brochets » « Bouchère amont » - CODDDT-E0784**

Année du SUIVI – 2024-

SITE DE LA BOUCHERE (amont)

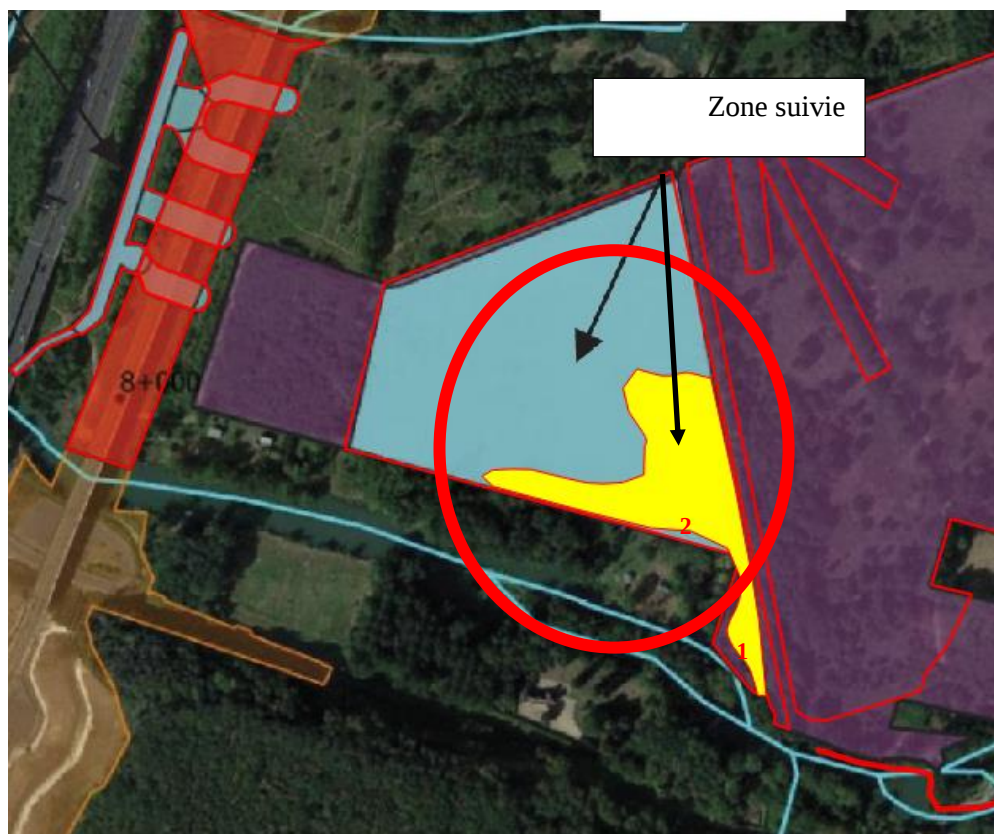
Site de la Bouchère amont :

Ce site n'est pas une frayère à brochets fonctionnelle du fait de sa topographie perchée, comme en témoigne son fonctionnement hydraulique.
